# S0浮筑楼板保温隔声系统

2017年度建筑节能技术推广应用示范项目

常州市申欧建材有限公司

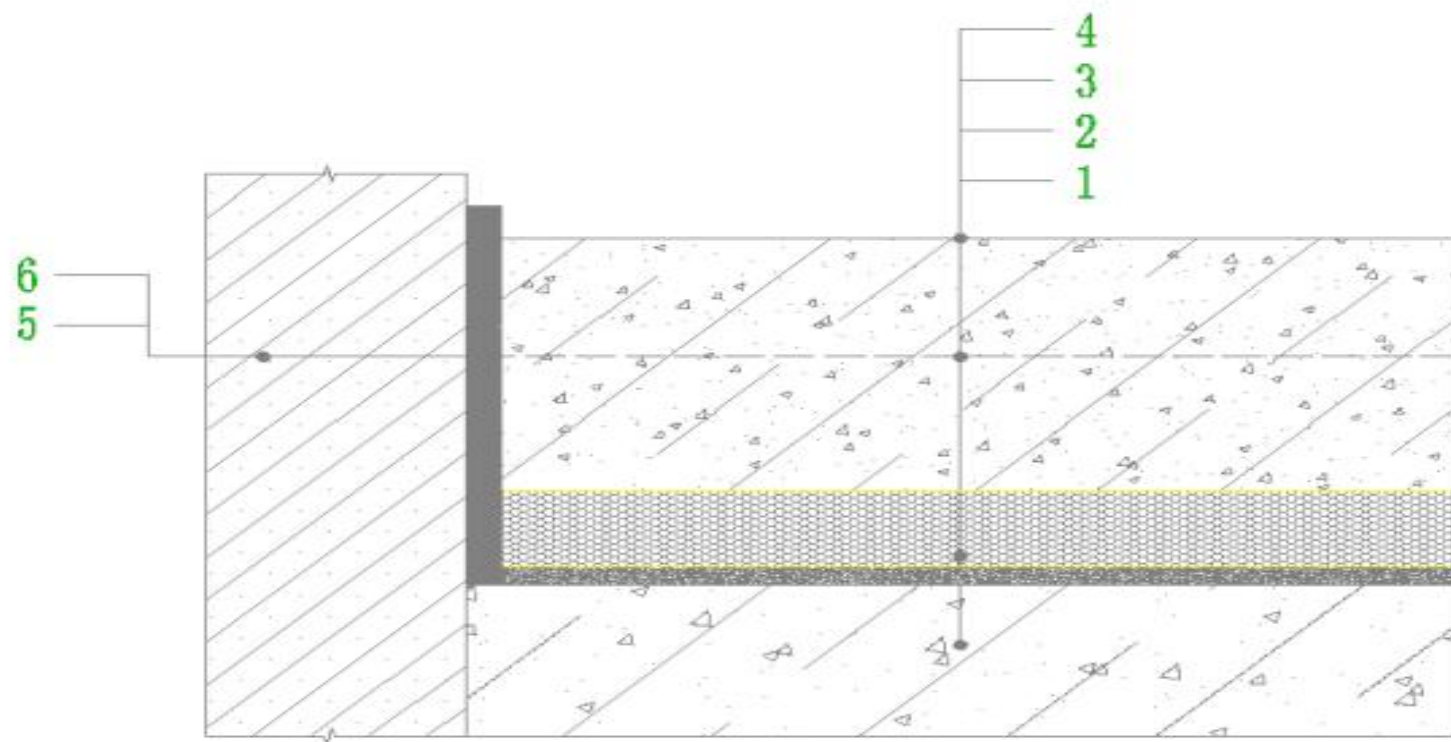
图4. 2.1室内墙脚处墙面构造示意图

1— 混凝土现浇楼板；2—KLSK 保温隔声板；3— 钢丝焊接网；4— 细石混凝土保护层；5— 竖向隔声片；6— 内（外）  
墙体

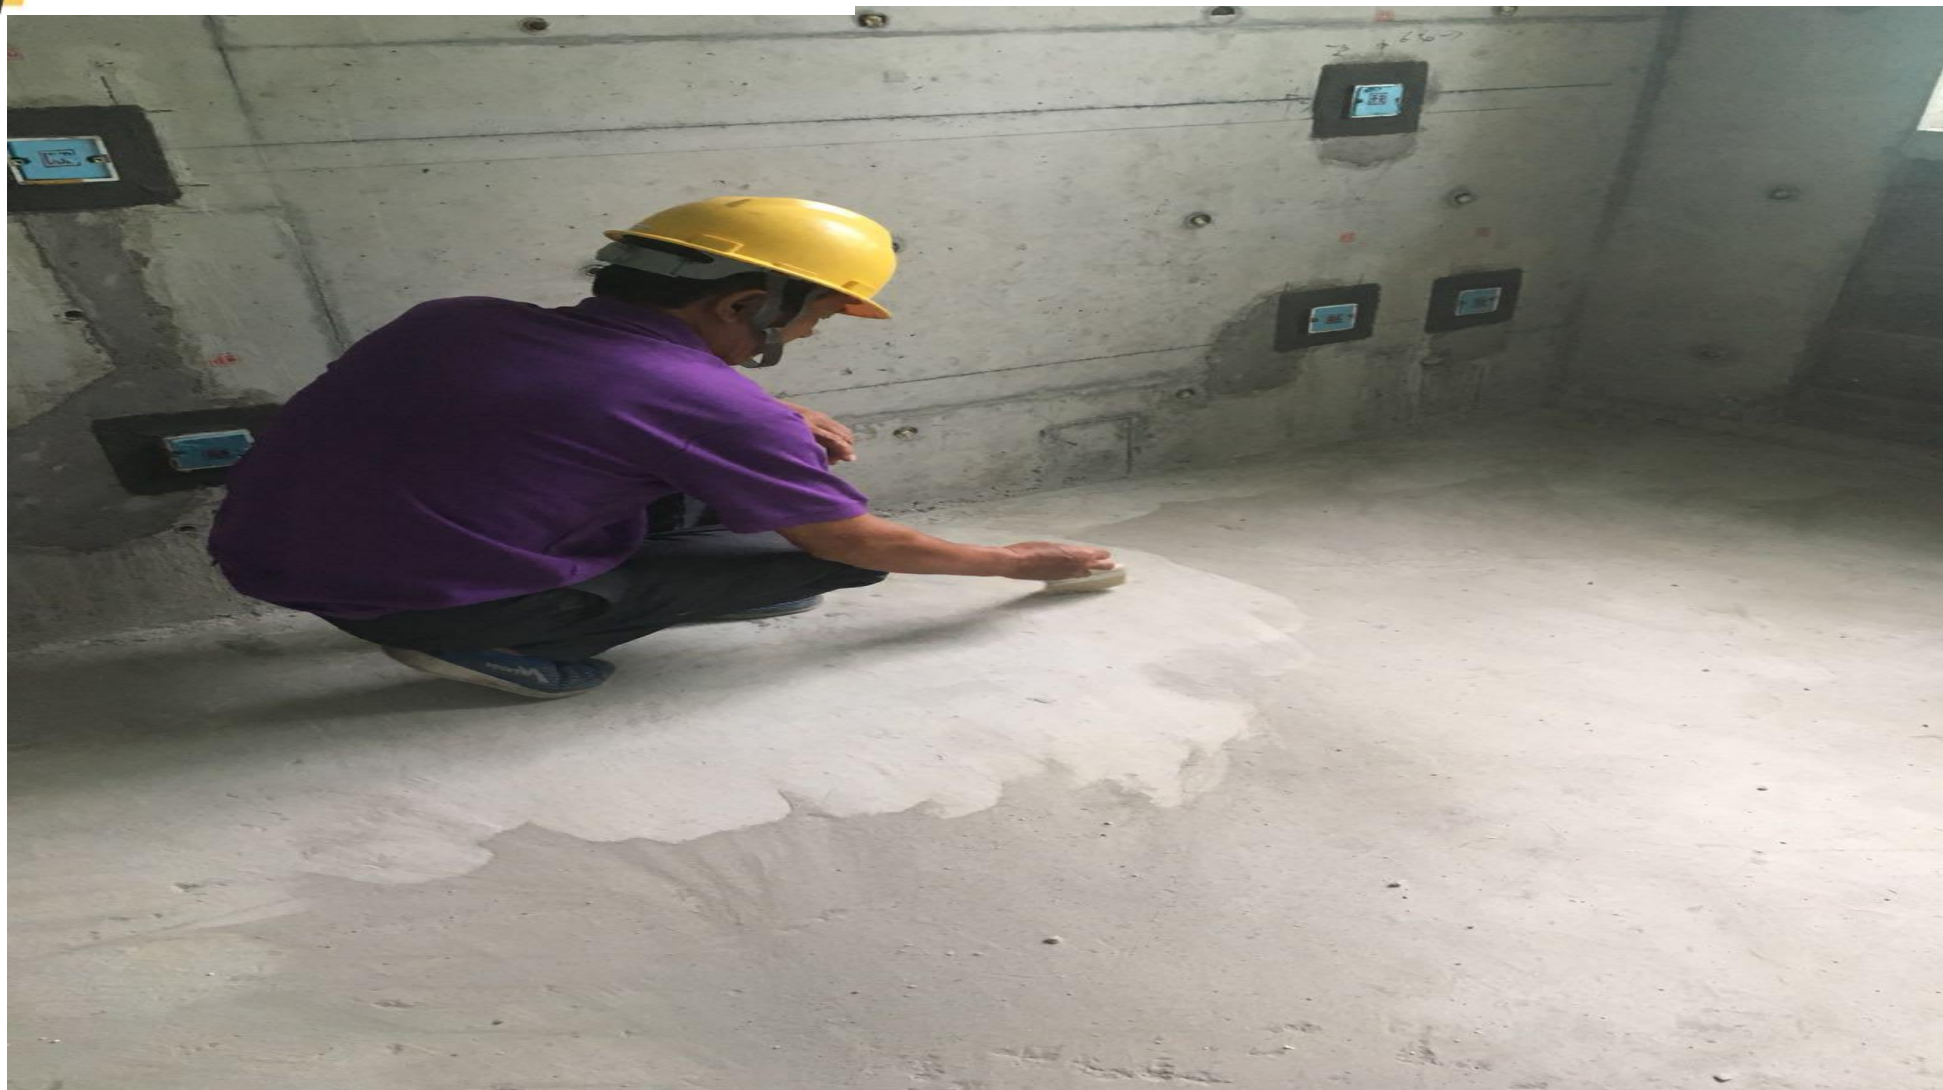
图1 清理现场

1. 基层检查和处理。楼板基层、墙脚处墙面基层应清理干净，并剔除表面突出物，使基层平整；必要时可进行找平处理。基层应干燥。浮筑楼板保温隔声系统施工前应对楼板基层进行全数检查并记录。
2. 弹控制线。在墙体抹灰层表面弹出水平控制线，用于控制楼面细石混凝土保护层标高。
3. 室内外门洞处处理。开放式阳台、入户门门洞地面（门槛）、卫生间门洞地面用细石混凝土填至设计高度、抹平或做斜坡。
4. 铺贴竖向隔声片。在墙脚处沿墙面满贴竖向隔声片，竖向隔声片应高于混凝土保护层表面，竖向隔声片接缝处应满贴防水胶带。粘贴后应对粘贴情况进行全数检查并记录。

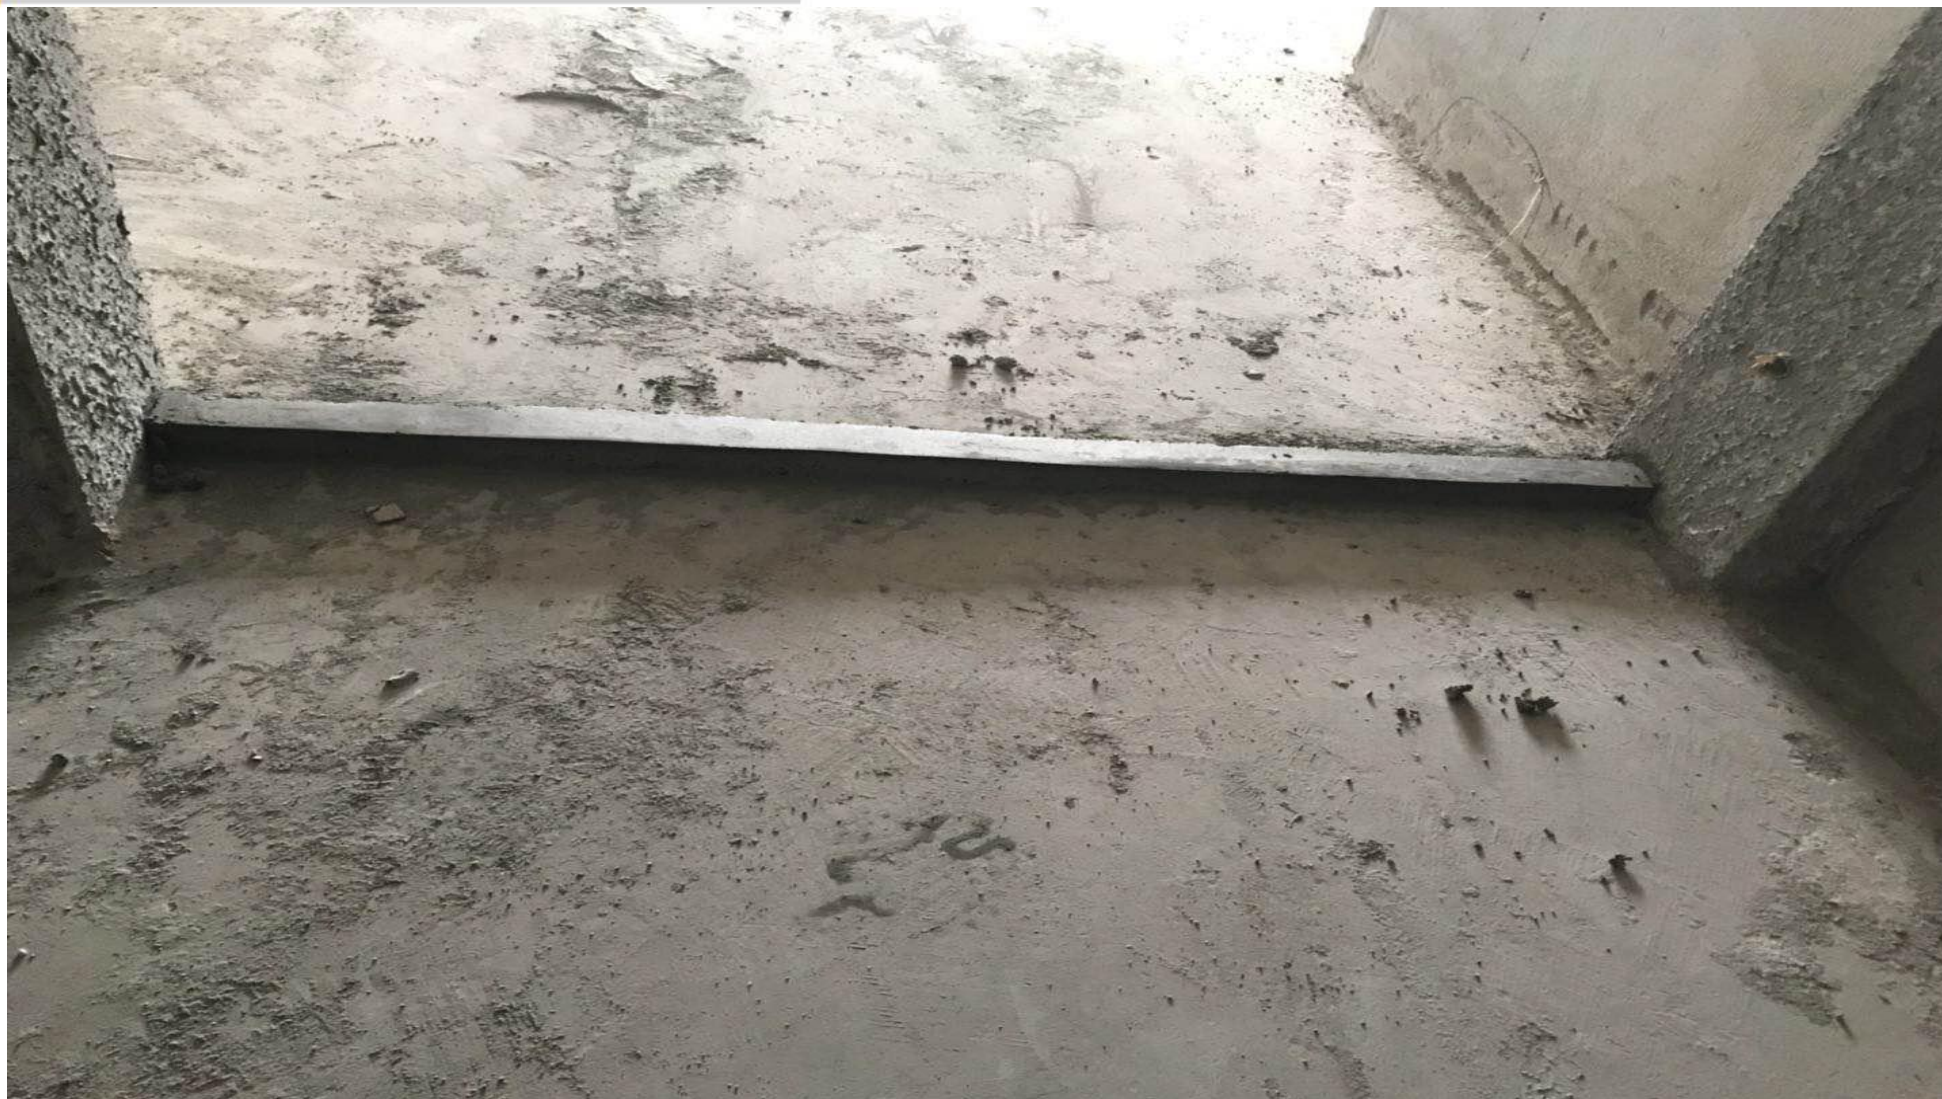
图2 门洞处支模

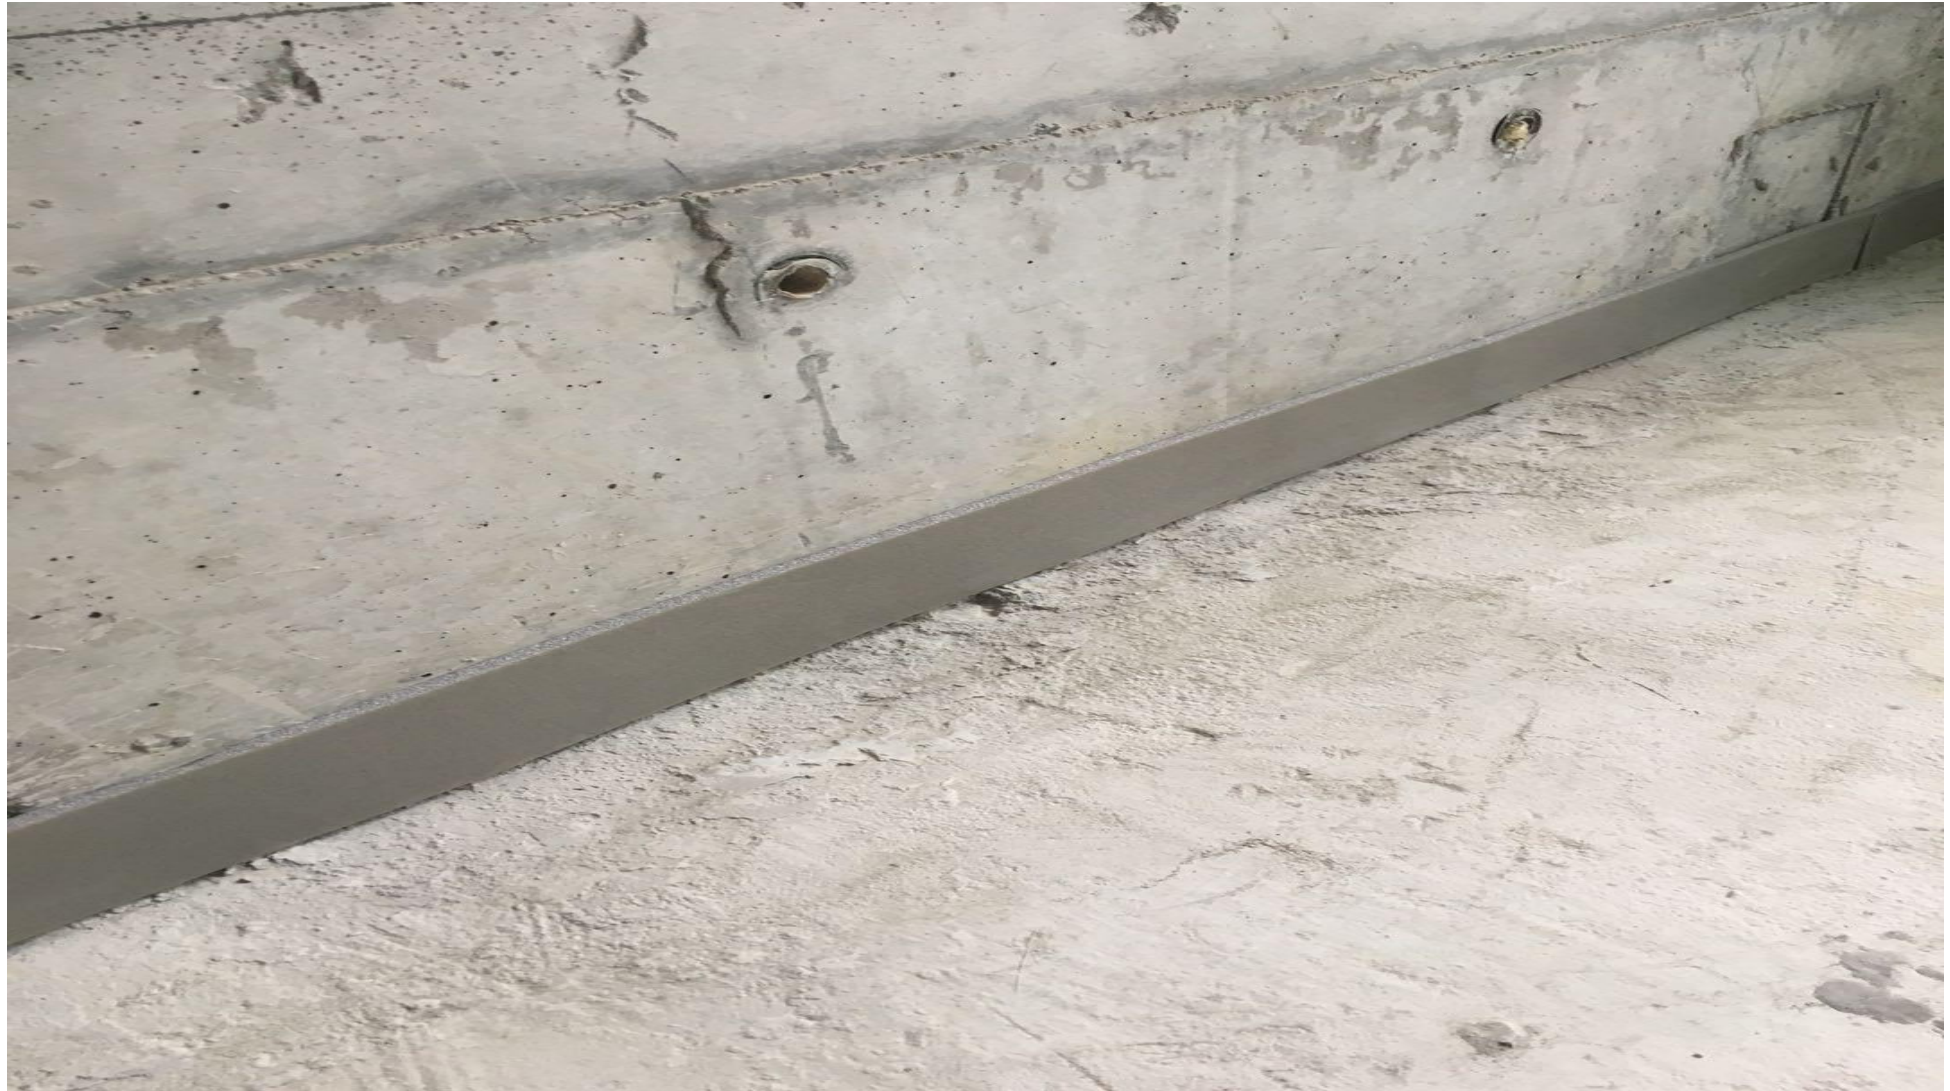
图3 贴竖向隔声片

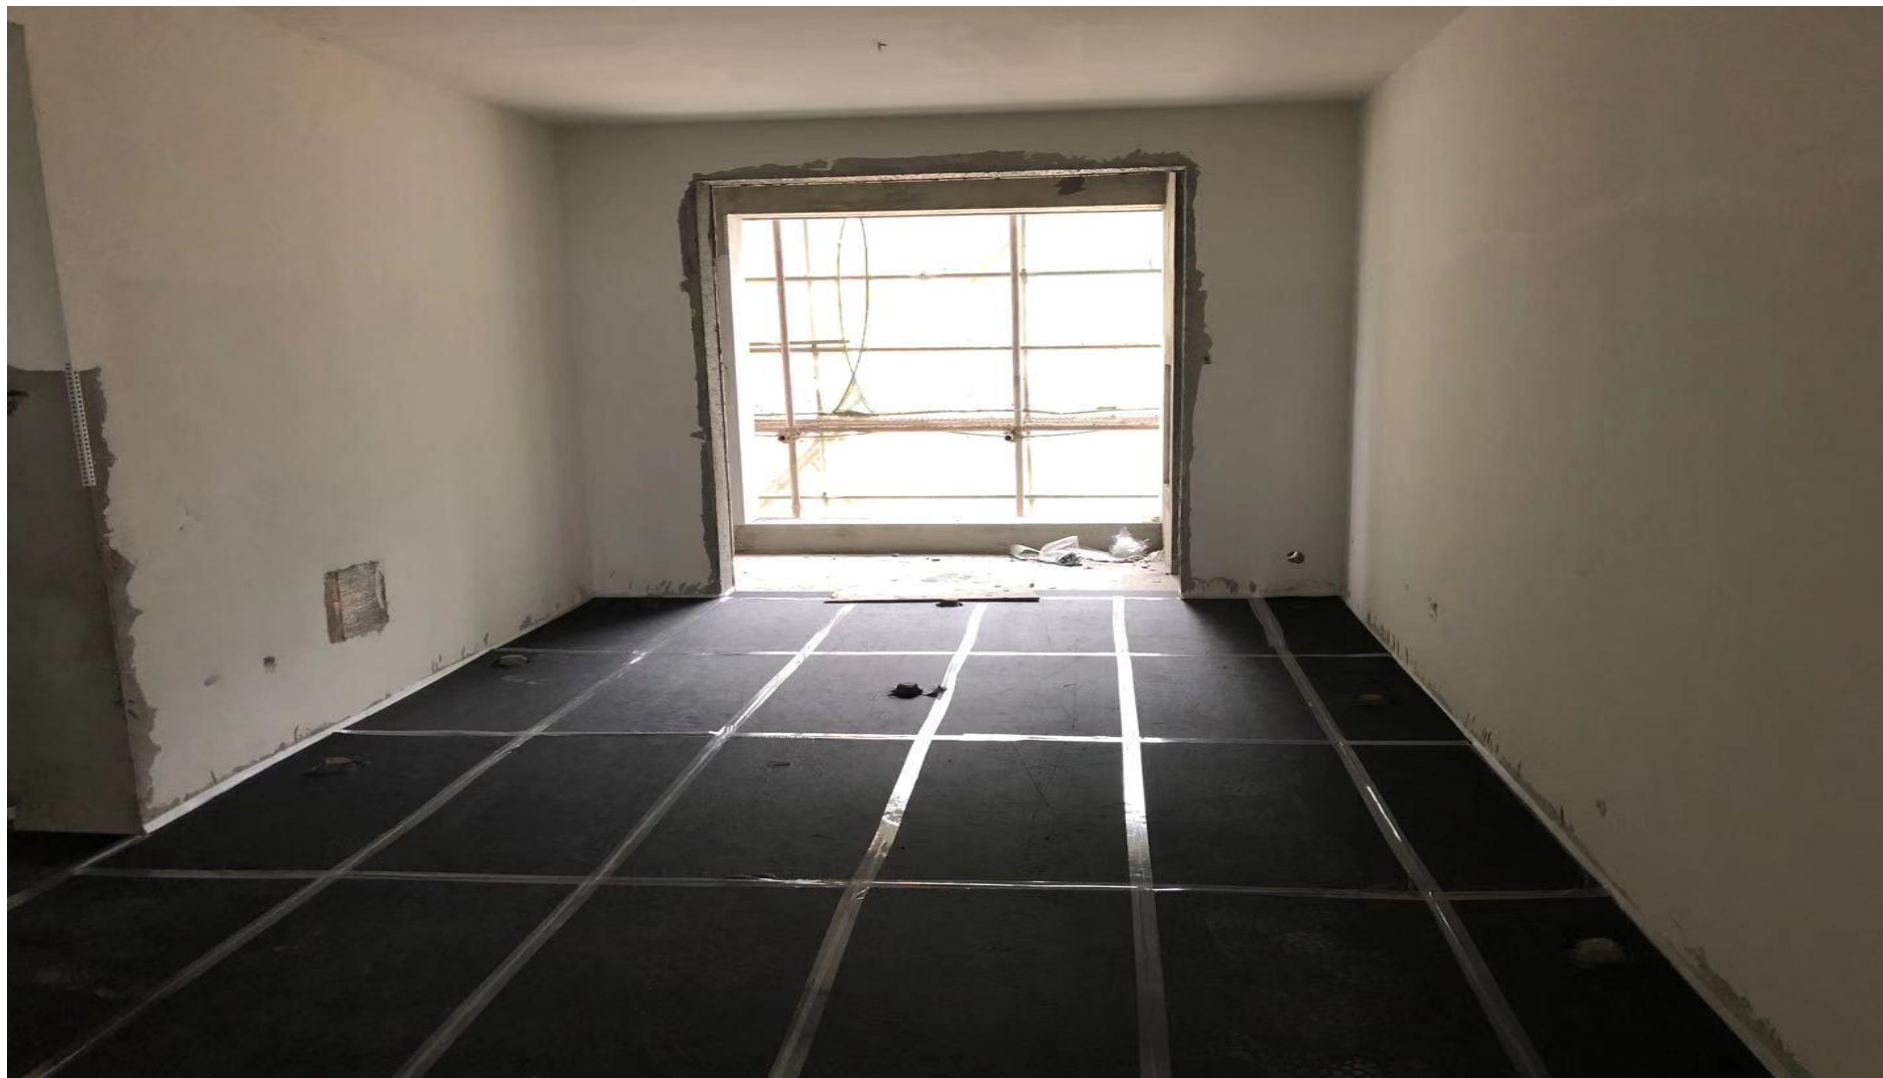
图4 铺设保温板，粘贴防水胶带

5. 铺设保温隔声板。干铺法铺设保温隔声垫层板材，应平整铺设，板缝应相互对齐，横平竖直。相邻保温隔声垫层板材间应紧密相拼，拼缝宽度应小于 1mm。保温隔声垫层板材可根据需要进行切割。铺设后应对铺设情况进行全数检查并记录。
6. 拼缝处理。在保温隔声垫层板材之间的拼缝、保温隔声垫层板材与竖向隔声片之间以及竖向隔声片之间的拼缝上粘贴防水胶带，并应满足以下规定：
  - 1) 防水胶带在拼缝两侧宽度宜相等；
  - 2) 用刮刀向外平抹以挤出胶带里的气泡并抹平胶带皱褶。如确实无法抹平，可在外侧再覆盖、粘贴一定长度的防水胶带加强密封，防止浇筑混凝土时水泥浆下渗；
  - 3) 粘贴防水胶带时不得遗漏。浇筑细石混凝土前应对所有拼缝上的防水胶带进行全数观察检查，及时修补，并检查记录结果。

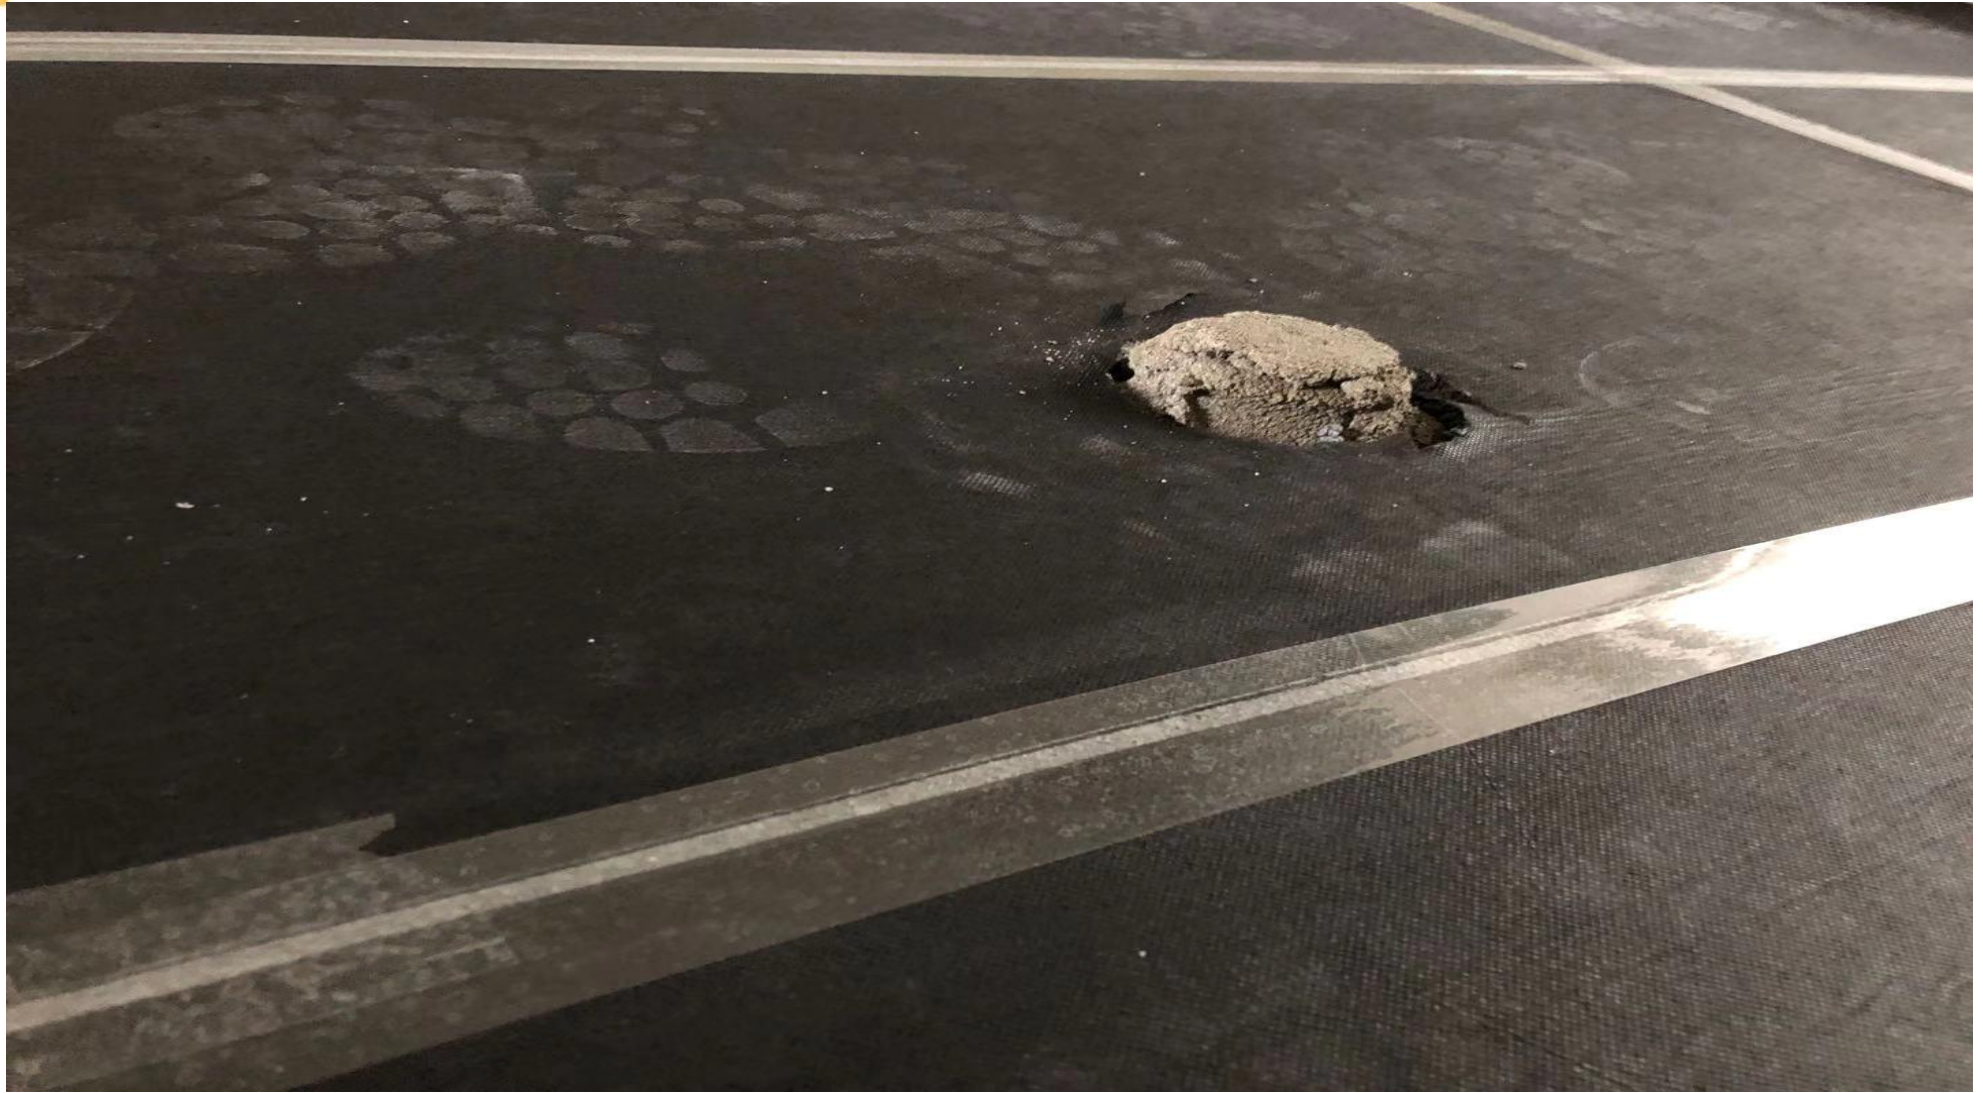
图5出塌饼

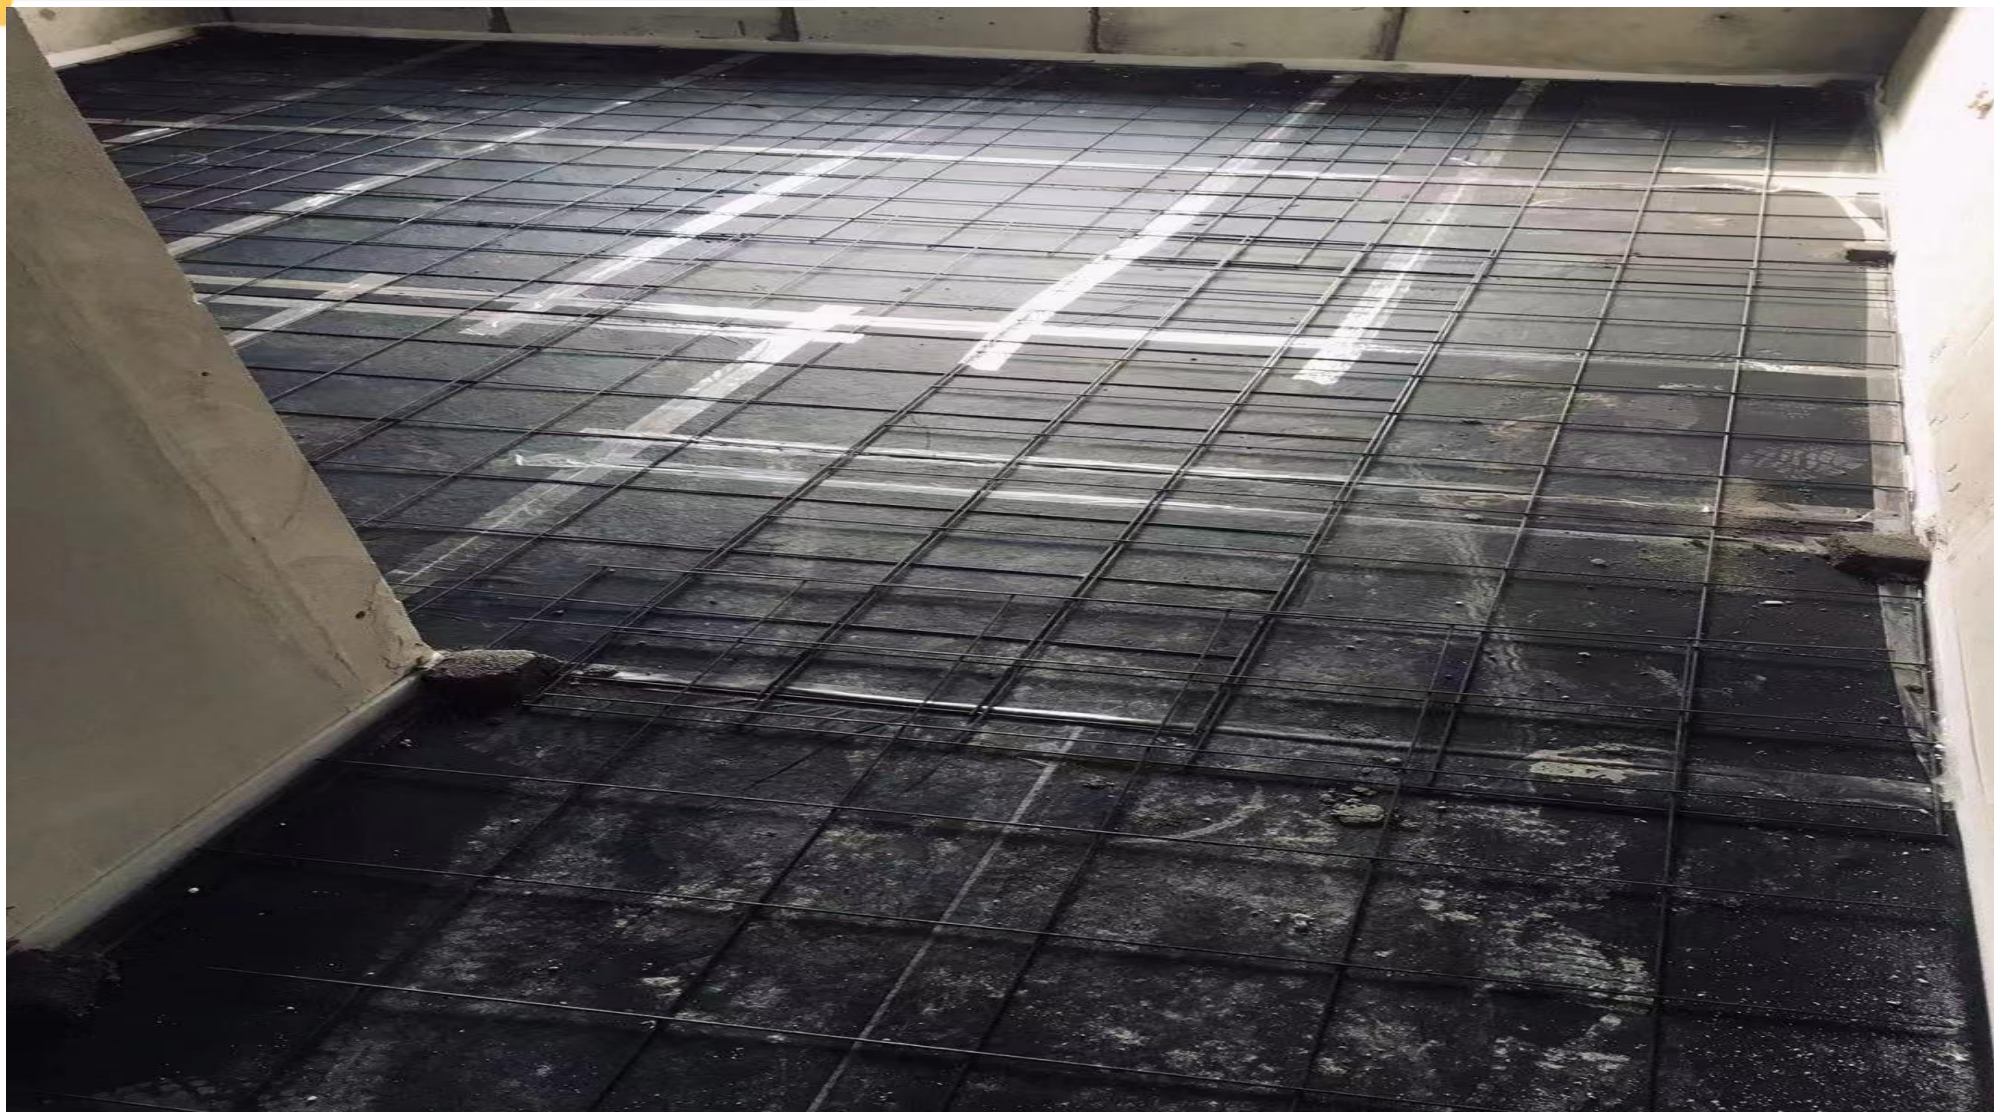
图6铺设钢丝网

- 1) 网片搭接宽度不小于100mm（一个网格）；
- 2) 钢丝网片应为  $\phi 4@100$ 双向钢丝网片；
- 3) 搭接应用细铁丝绑扎，绑扎后应注意处理铁丝头，避免铁丝头刺破保温隔声垫层板材和防水胶带或损伤热水地暖加热管；
- 4) 门洞、阳台、进户门等都要裁剪钢丝网铺设，保证铺设保温隔声板的位置都铺设到钢丝网片；
- 5) 当细石混凝土保护层内设计埋设有热水地暖加热管时，应先铺设好下层钢丝网片，然后固定热水地暖加热管，再铺设上层钢丝网片；
- 6) 浇筑细石混凝土前应对钢丝网片绑扎情况进行全数检查并记录。

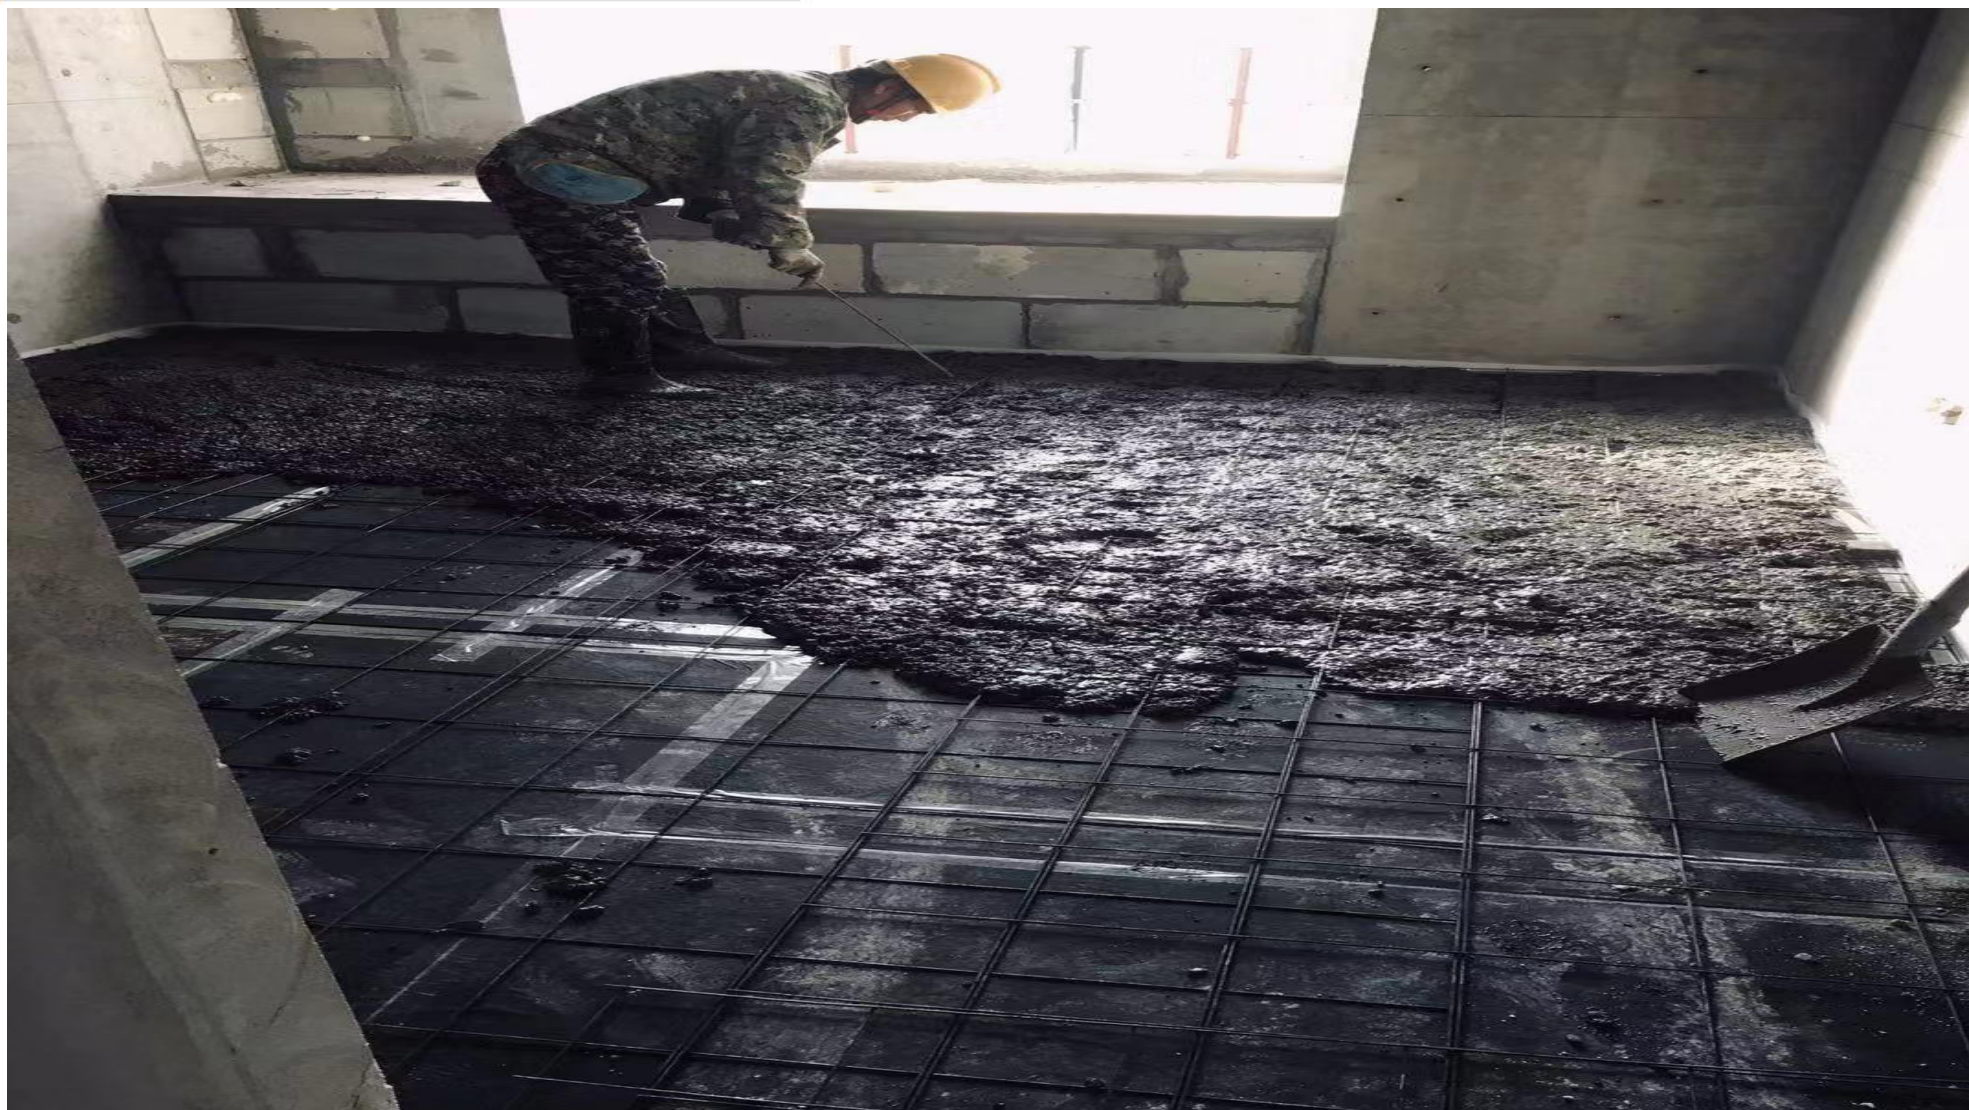
图7 浇筑混凝土、提拉钢丝网片

8. 浇筑细石混凝土保护层，可选择一次浇筑或两次布料、浇筑法。混凝土浇筑应满足以下规定：
  - 1) 应严格控制水灰比，细石混凝土坍落度不应大于 130mm；
  - 2) 应在保温隔声垫铺设以后做灰饼；（灰饼不宜做太大，控制在30\*30mm见方以内）
  - 3) 浇筑时，运送小车不可直接在钢丝网片和保温隔声垫层板材上行驶，应铺木板；
  - 4) 在墙脚处、穿楼板管道处浇筑混凝土时，应注意避免水泥浆进入竖向隔声片和墙体之间；
  - 5) 一次浇筑时，钢丝网片下应有专用垫块，间距不宜超过 500mm；倾倒混凝土以及振捣浇筑过程中应尽量减少钢筋的移位，应及时检查并调整钢丝网片的位置，保证网片（双层钢丝网片时为上层网片）处于细石混凝土保护层的中偏上部的位置；
  - 6) 两次布料浇筑时，第一次布料约 25mm（有热水地暖时约 35mm）并浇筑，紧接着铺设、绑扎钢丝网片，随即进行第二次布料并浇筑，第二次浇筑厚度约 15mm。两次布料浇筑之间的间歇时间不得超过混凝土的初凝时间。

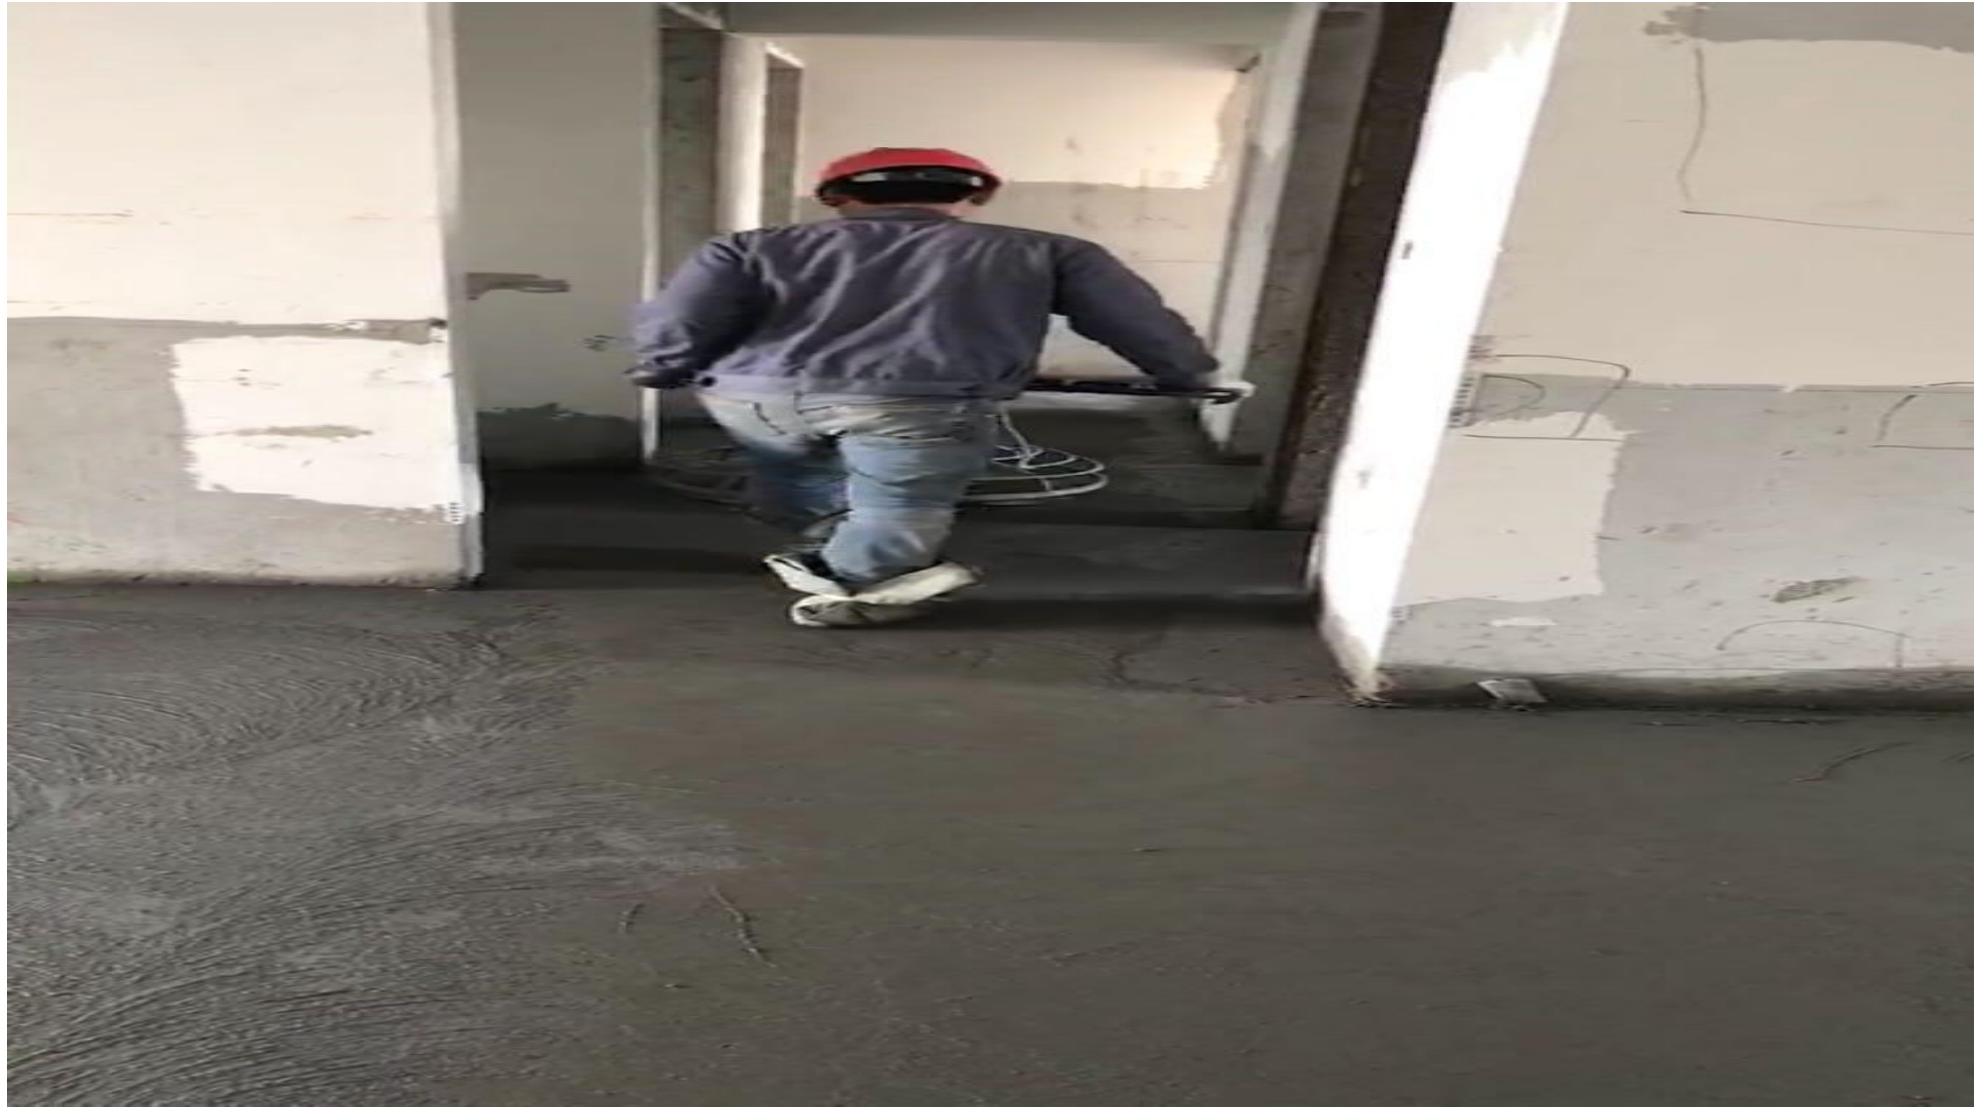
图8 磨光机打磨

9. 振捣细石混凝土，压实、补平。混凝土可用平板振捣器振捣密实；或用 30kg重滚筒来回滚压，直到表面挤出浆来；低洼处应用混凝土补平；待 2~3h混凝土稍收水后，抹平、压光并搓毛。终凝前至少抹平、压光两次。

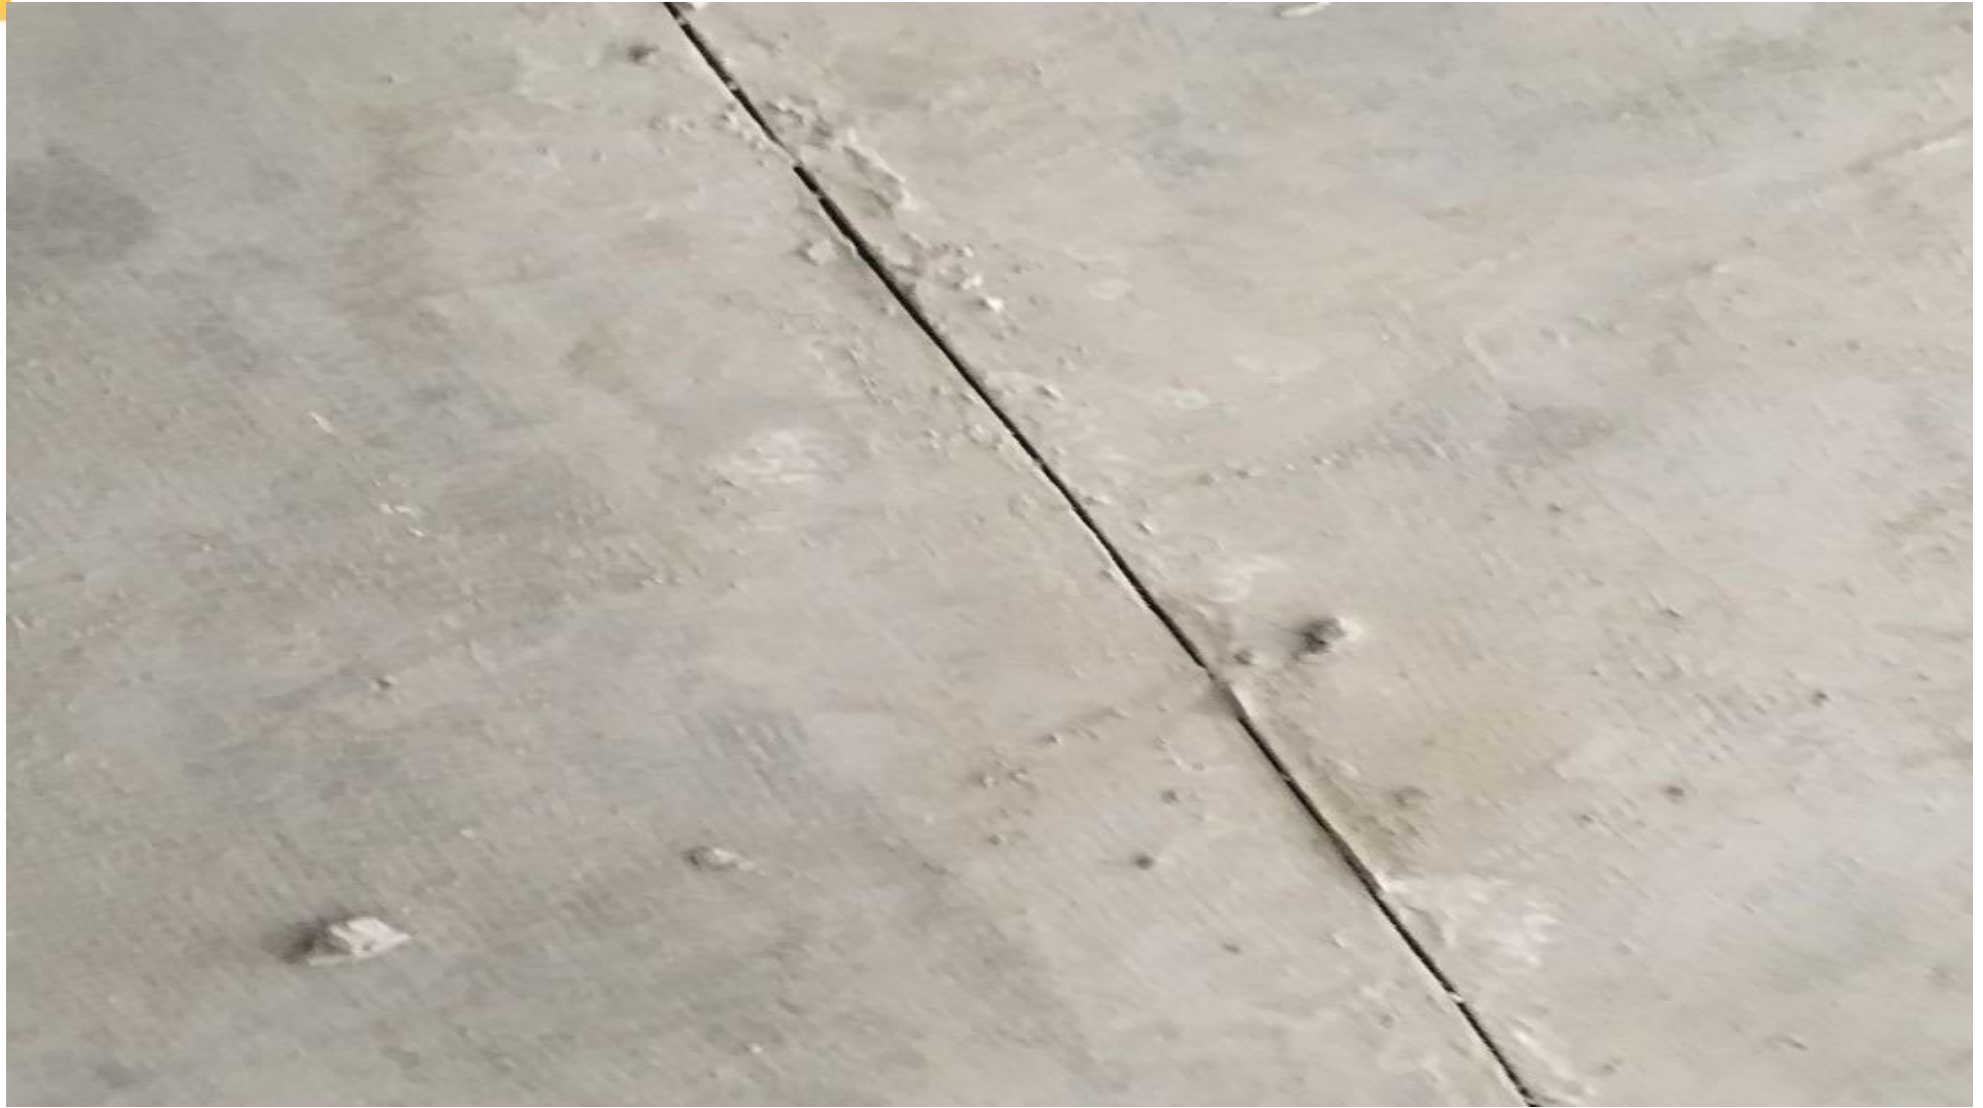
图9 开收缩缝

10. 切缝。无地暖的浮筑楼板保温隔声系统，保护层混凝土浇筑 48~72h后，在室内门洞处、房间平面尺寸变化较大等处切缝，以释放应力。切缝应符合以下规定：

1) 室内门洞处可一边或两边切缝；

2) 切缝应切断钢丝网片，宽度控制在 3~5mm，深度控制在 15~25mm；

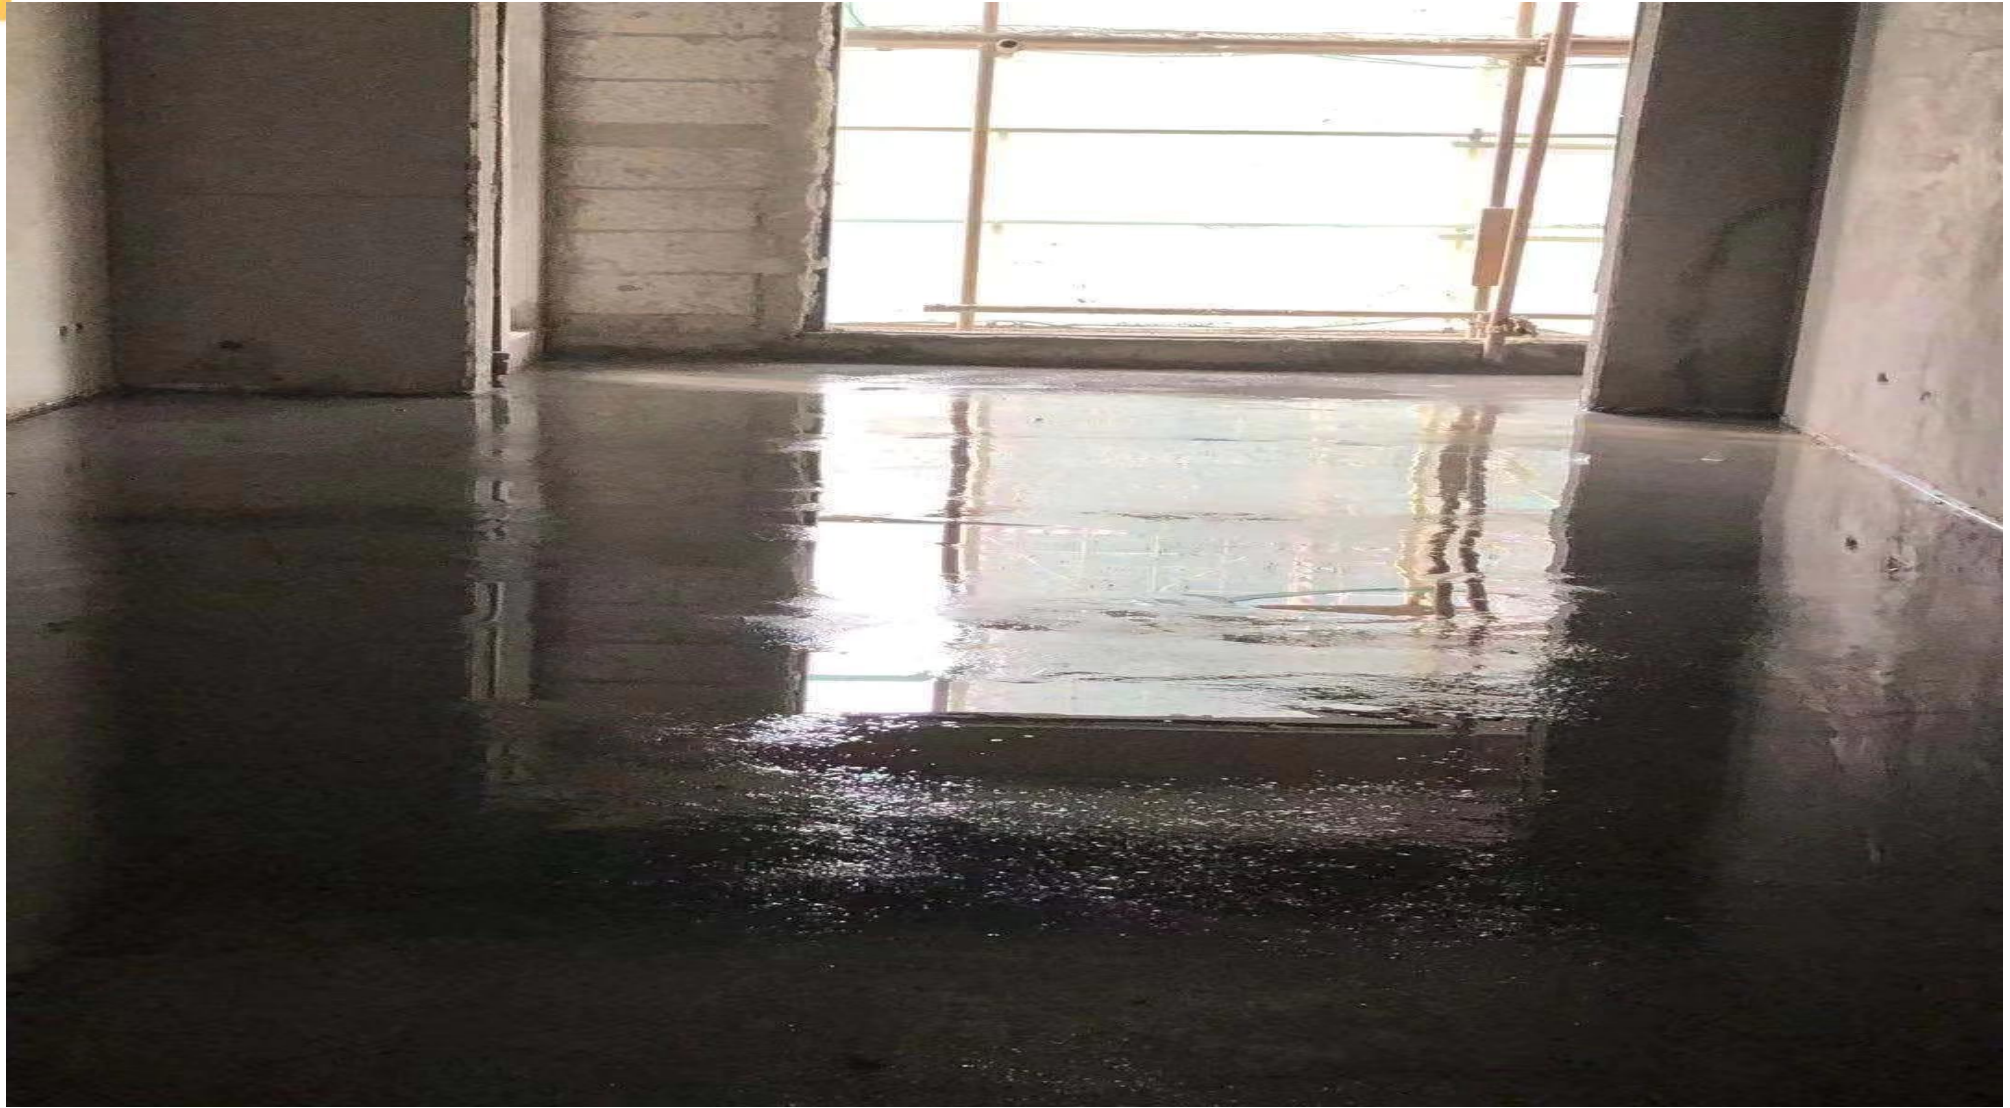
图10 湿水养护

11. 养护。混凝土压光后覆盖土工布并洒水，养护应确保覆盖物湿润，每天应至少洒水 3~4次，夏季应适当增加洒水次数；养护时间 7~14d。当细石混凝土保护层抗压强度达到5MPa后，其上面方可走人。养护期内严禁在其上推手推车、堆放重物或随意践踏。
