# S0浮筑楼板保温隔声系统

2017年度建筑节能技术推广应用示范项目

常州市申欧建材有限公司

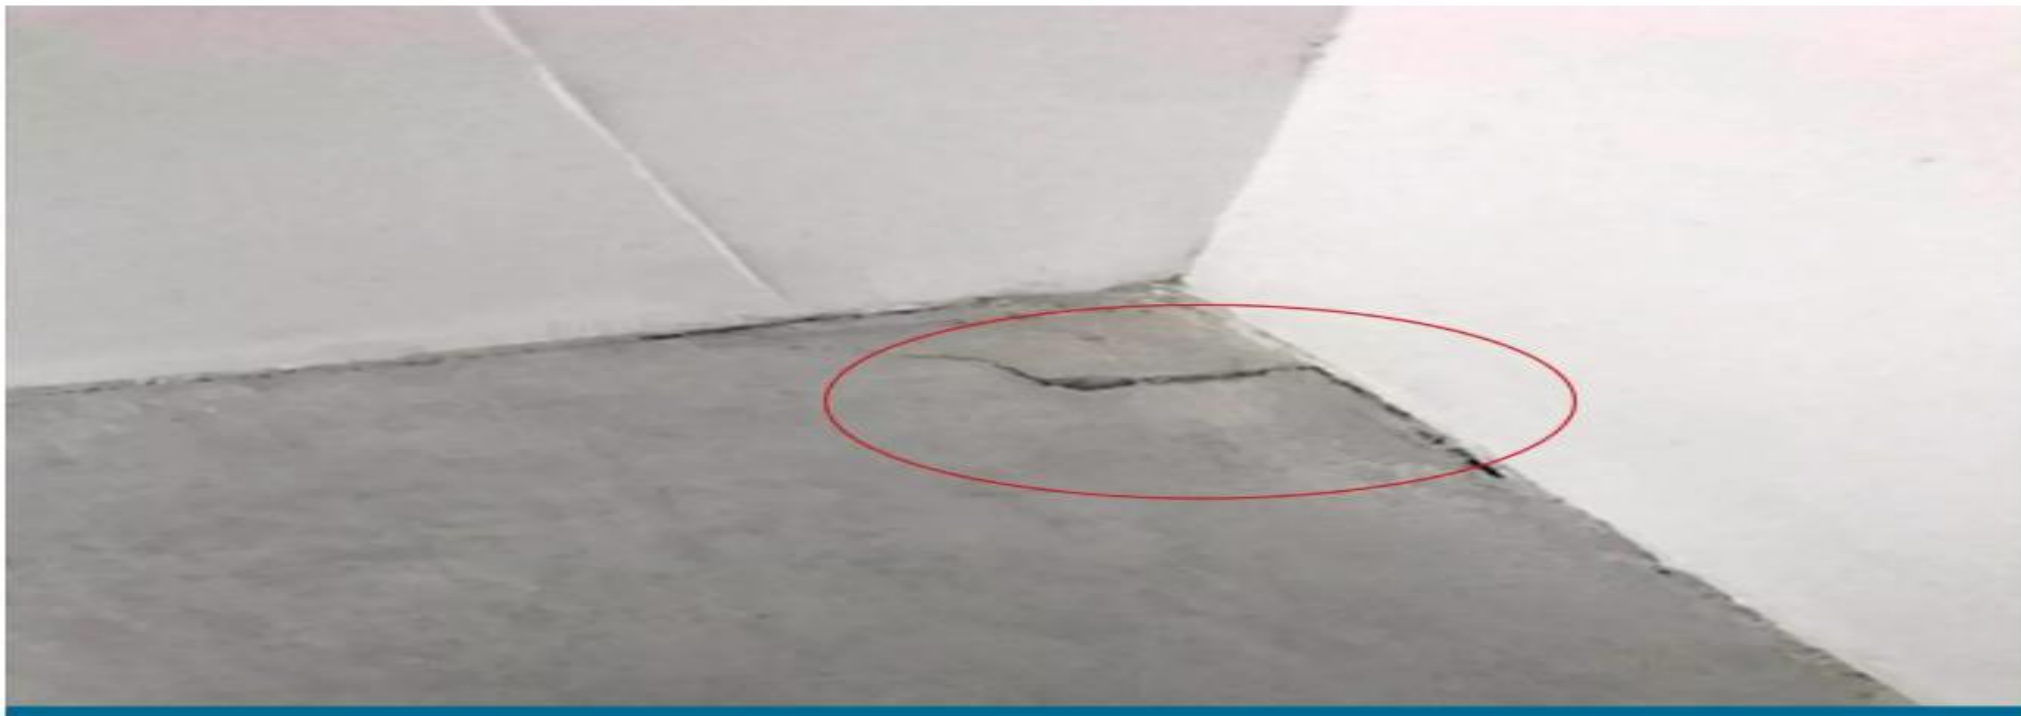
1

房间或客厅阴角部位开裂，裂纹一般比较粗；

阴角部位出现的开裂，一般因为阴角部位地面基层处理不到位，混凝土防护层厚度不达标，再加上磨光机的圆形底盘压不到该部位，导致阴角部位混凝土防护层压不密实，而产生裂纹。

基层处理到位，保证混凝土浇筑厚度；在混凝土浇筑时该部位要预先处理，人工压实边角，同时在该部位设置加强筋。

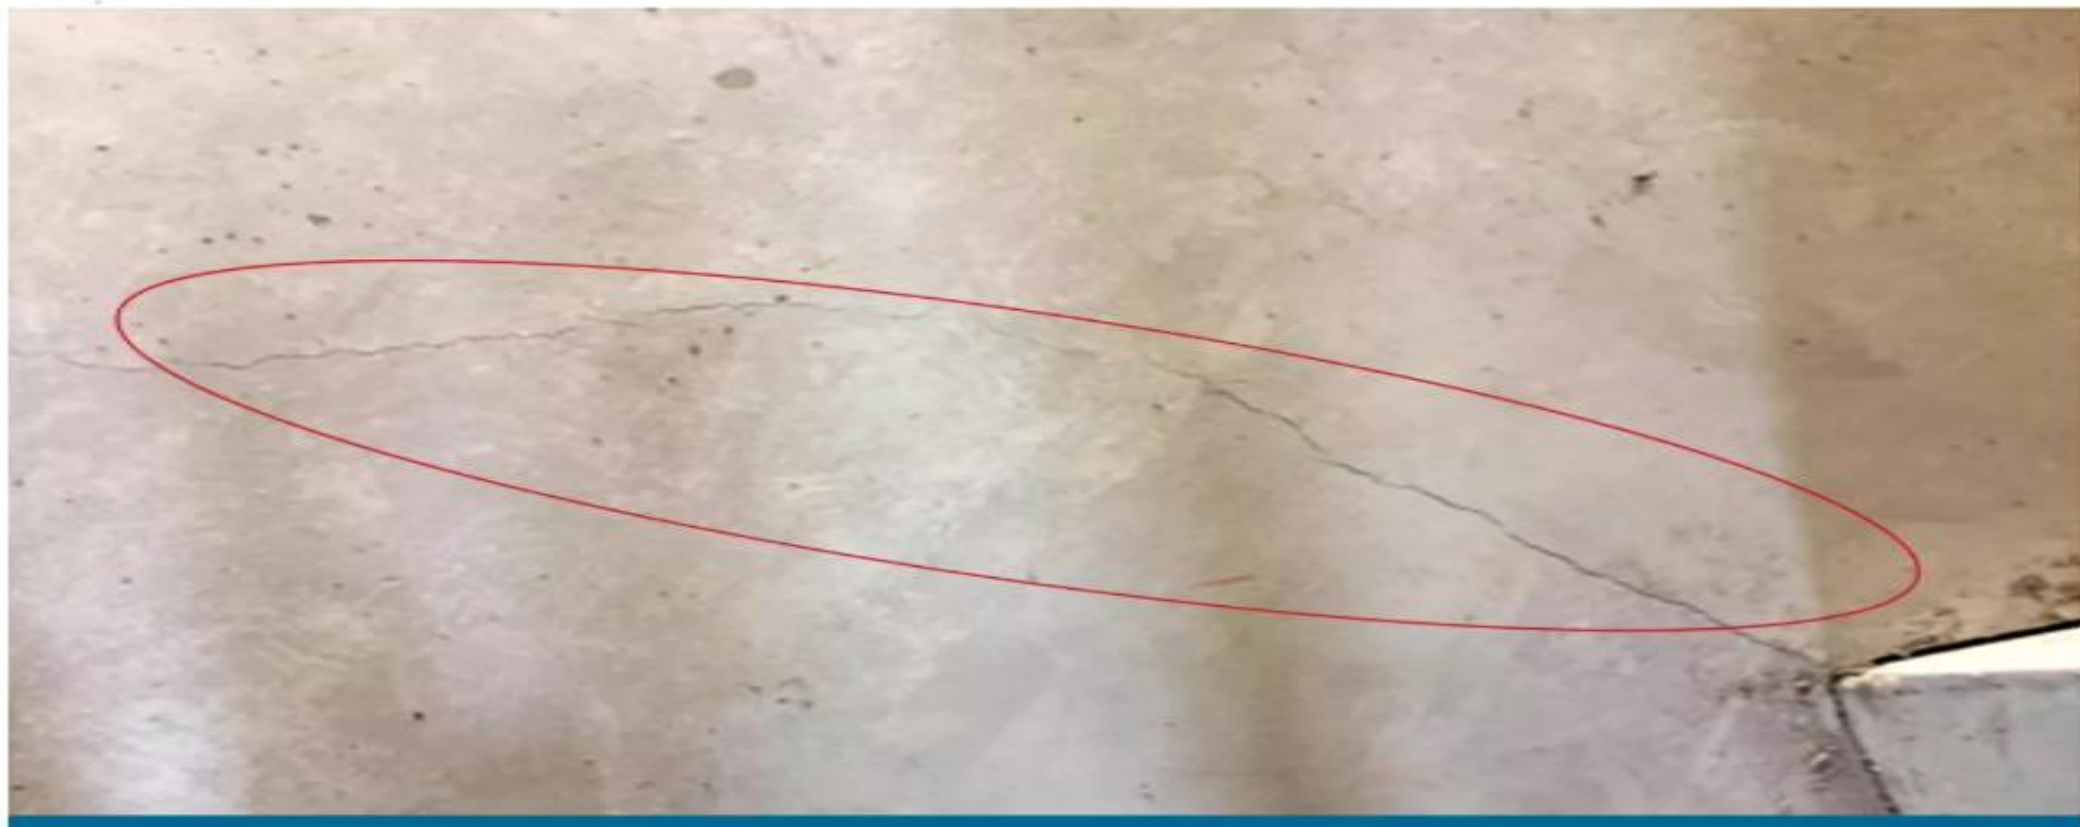
2

进户门或者卧室门阳角部位开裂，裂纹一般呈四十五度角且较细；

一般是因为伸缩缝切割不及时或伸缩缝未切到墙角。

把握伸缩缝切割时间；采用手提角磨机将伸缩缝切至墙角位置。

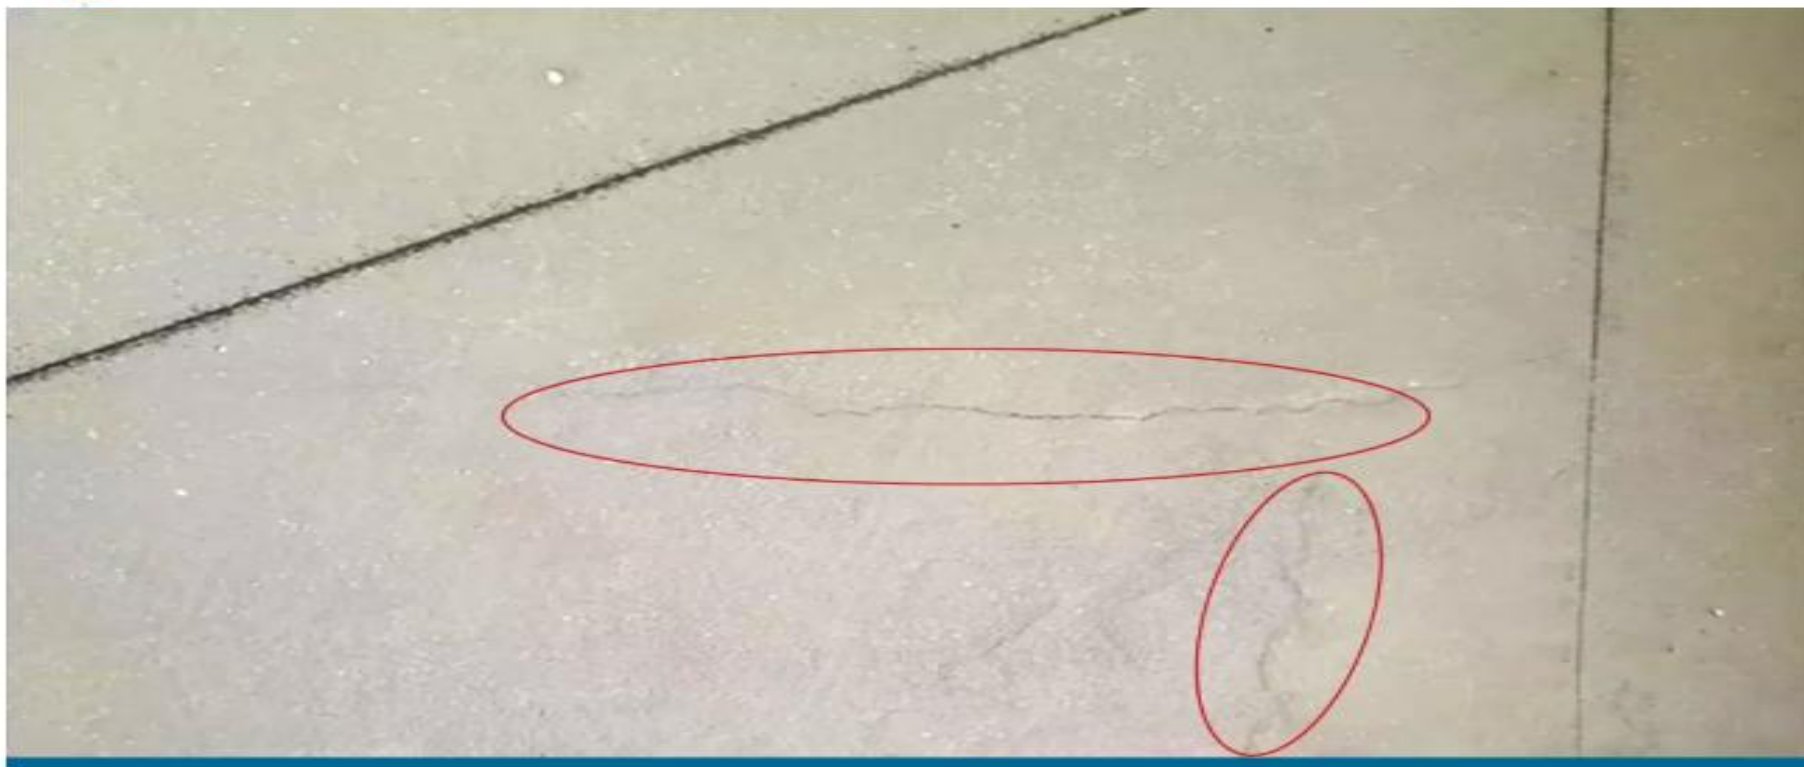
## 3 客厅或房间中间部位开裂，裂纹呈现无规则状，有长有短，有粗有细；

通常是因为混凝土质量问题而产生的，也有少数为混凝土水分挥发过快而产生。

及时了解混凝土的标号、坍落度。避免在高温节点浇筑混凝土，在面层覆盖薄膜延迟混凝土水分挥发时间。

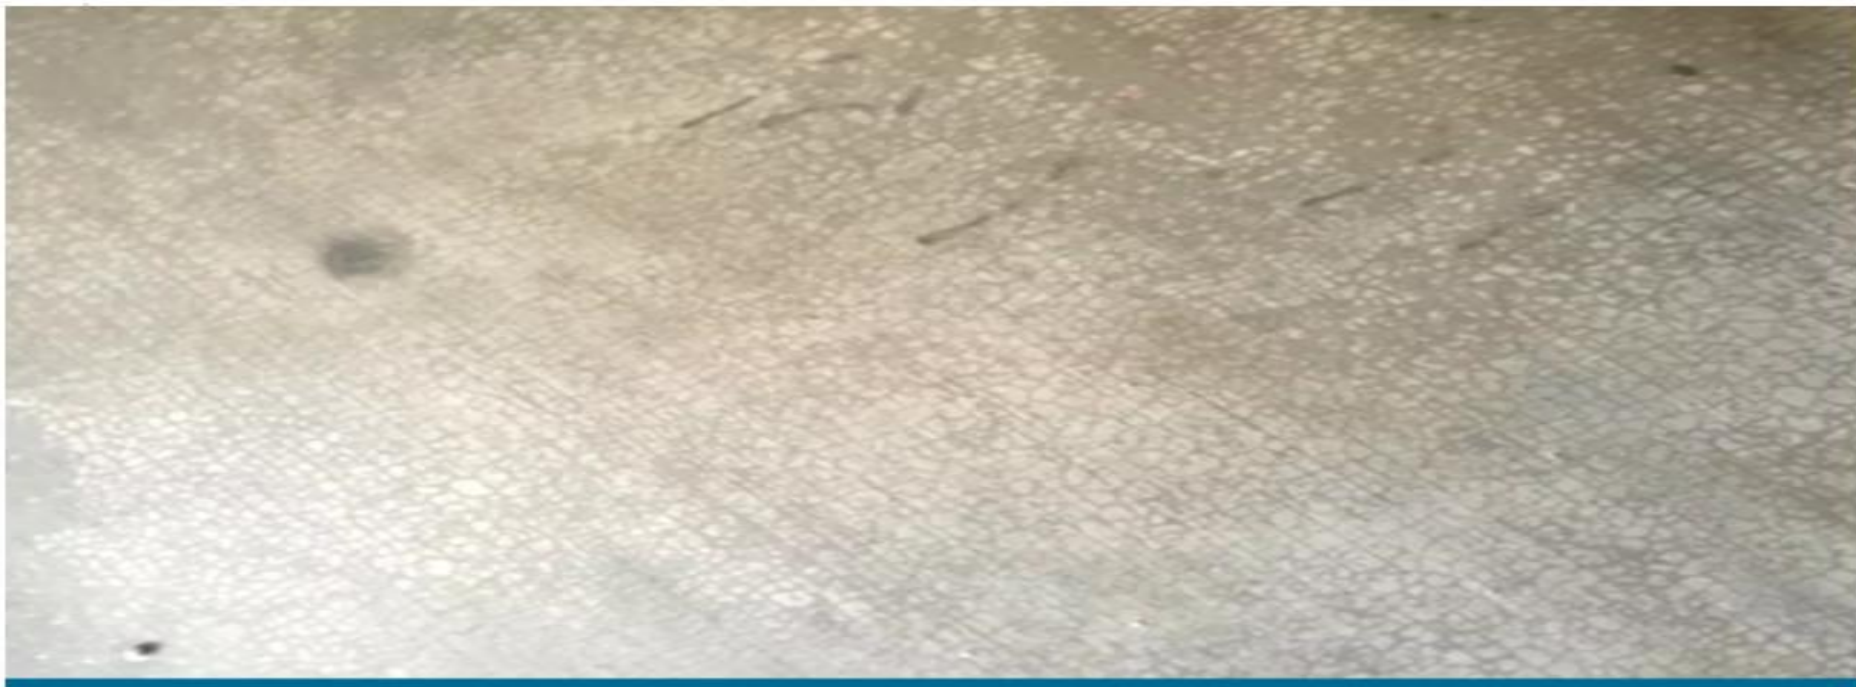
4

面层无明显开裂，但混凝土面层出现很多细小的纹路，像乌龟壳上的纹状，俗称龟纹。

龟纹产生的原因主要就是养护不及时和养护次数不达标，通常在夏季和秋季出现龟纹的情况较多。
